Hygieneuntersuchung an Lüftungsanlagen in Wohngebäuden der Wohnbau Westfalen GmbH

Technischer Bericht

*Prof. Dipl.-Ing. Peter Müller
Europäisches Testzentrum
für Wohnungslüftungsgeräte (TZWL) e. V.*

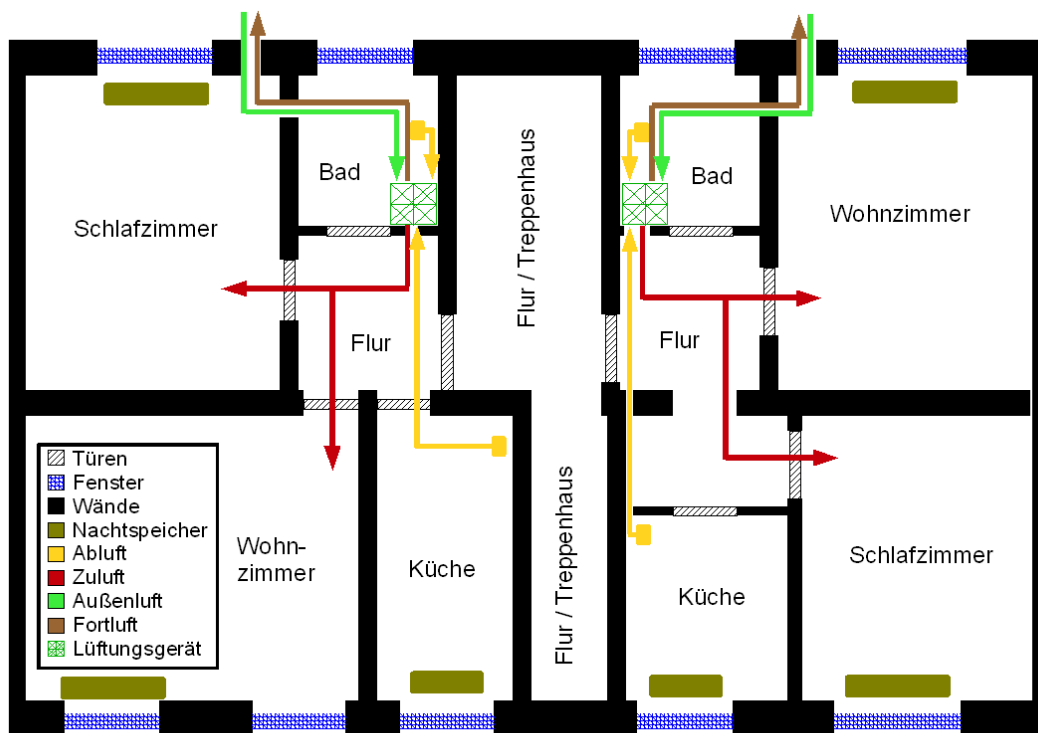
Abbildung 1 - Beispielhafter Grundriss mit prinzipiellen Aufbau der Lüftungsanlage

Die Lüftungsgeräte stehen in den Badezimmern, von wo aus das Hauptrohr (DN 125) vom Wärmetauscher zum Flur führt. Von dort teilt es sich zum Wohnzimmer und Schlafzimmer hin auf (DN 100). Bei den Lüftungsrohren handelt es sich um verzinkte Wickelwalzrohre, die durch Blechschrauben miteinander verbunden wurden. Diese Schrauben ragen in die Kanäle. Küche und Bad hängen am Abluftstrang (DN 100 → DN 125) Die Abluftrohre werden von dort über der abgehängten Flurdecke zum Gerätaufstellort geführt. Zur Überströmung zwischen Zu-/Abluftbereichen wurden die Türen um 1 cm gekürzt.

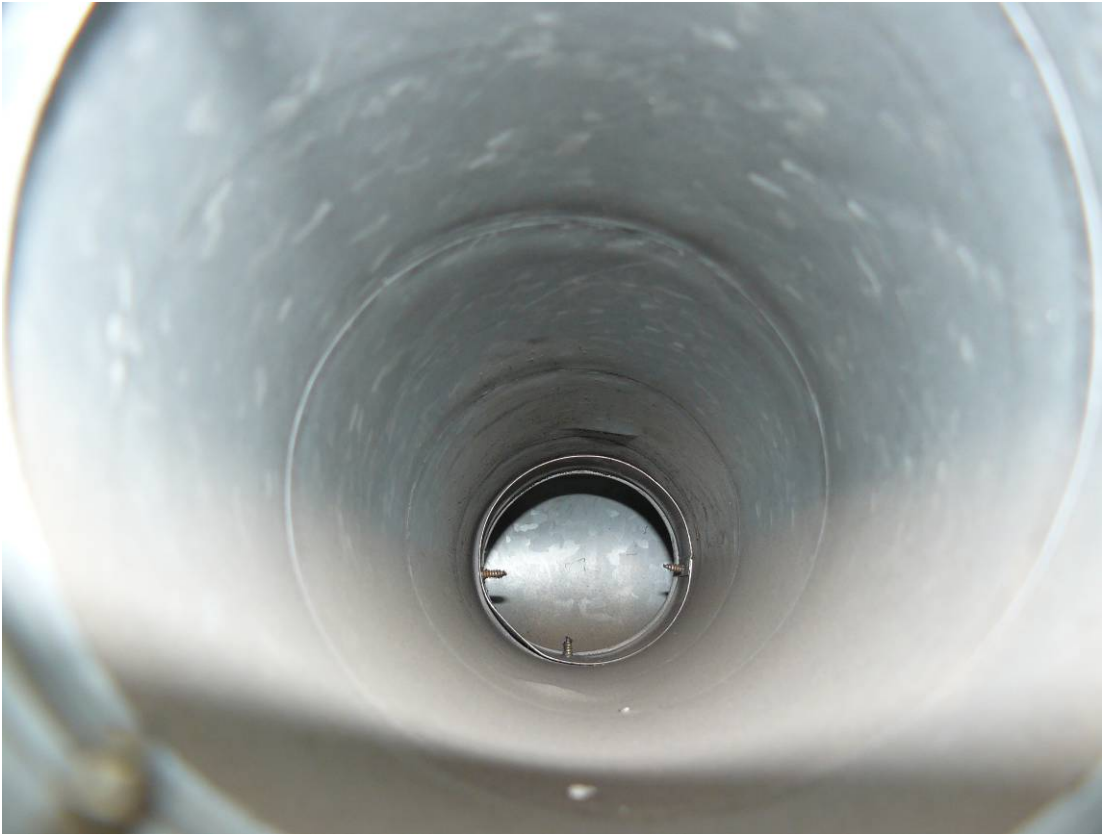
Die Lüftungskanäle befinden sich trotz der langen Betriebszeit in einem guten Zustand. (Abbildung 2-6) Wir beurteilen den vorgefundenen Zustand als nahezu ideal. Zudem ist zu beachten, dass die verwendeten Filter nur der Filterklasse G4 entsprechen. Nach heutigem Stand der Technik ist es üblich, höherwertige Filter in solche Anlagen einzusetzen.

Es wurden über die komplette untersuchte Länge der Kanäle Putzreste gefunden, die voraussichtlich noch aus der Installationsphase stammen. Zudem wurde im unteren Bereich der Rohre ein leichter Belag festgestellt. Das zeigt zunächst optisch subjektiv, dass die Filterung der Luft funktioniert und somit keine erkennbaren negativen Einflüsse aus dem hygienischen Zustand der Lüftung für die Bewohner nachzuweisen sind.

Abbildung 2 - Zuluftrohrsegment Wohnzimmer

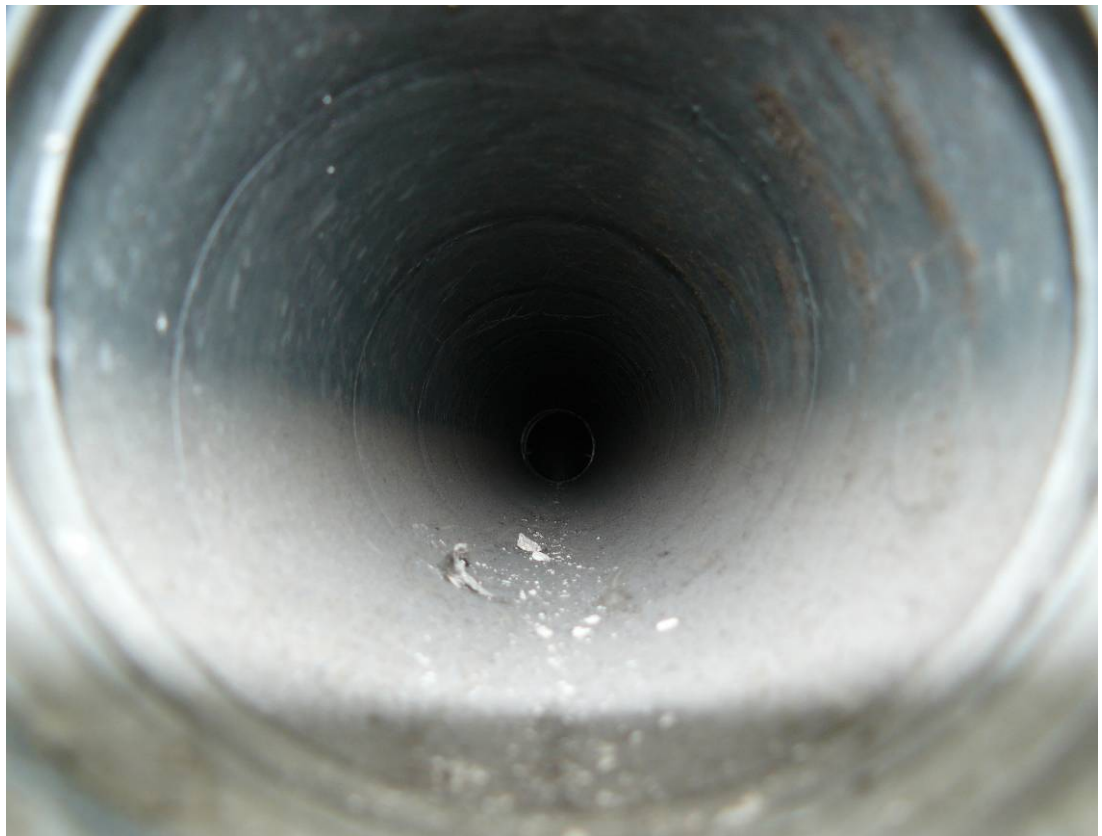
Abbildung 3 - Zuluftrohrsegment Schlafzimmer - Putzreste sichtbar

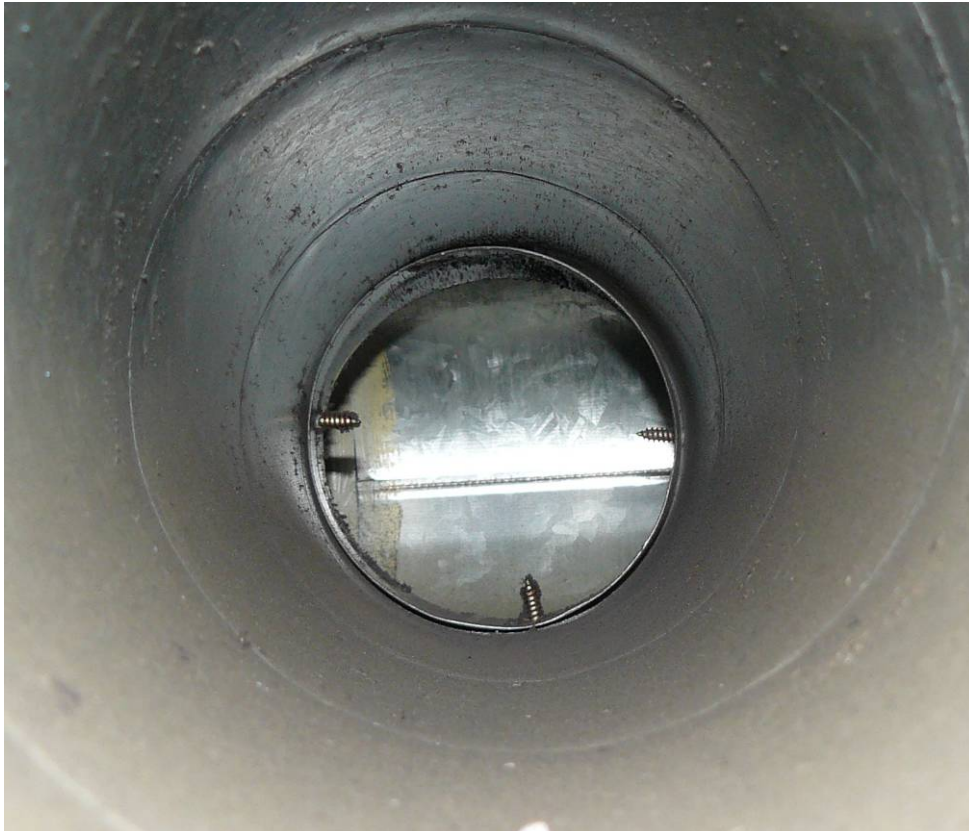
Eine selbst entwickelte Rohrkanalkamera diente zur Aufnahme der Bilder in den Lüftungsrohren. Die Kamera-Optik arbeitet mit Infrarotlicht. Die Verbindungsschrauben zwischen den Rohrsegmenten machten es meist unmöglich, mit der Kamera weiter in das Rohr zu gelangen als bis zum nächsten Verbindungsstück.

Abbildung 4 - Verbindungsstück mit Übergangsspalt und Blechschrauben

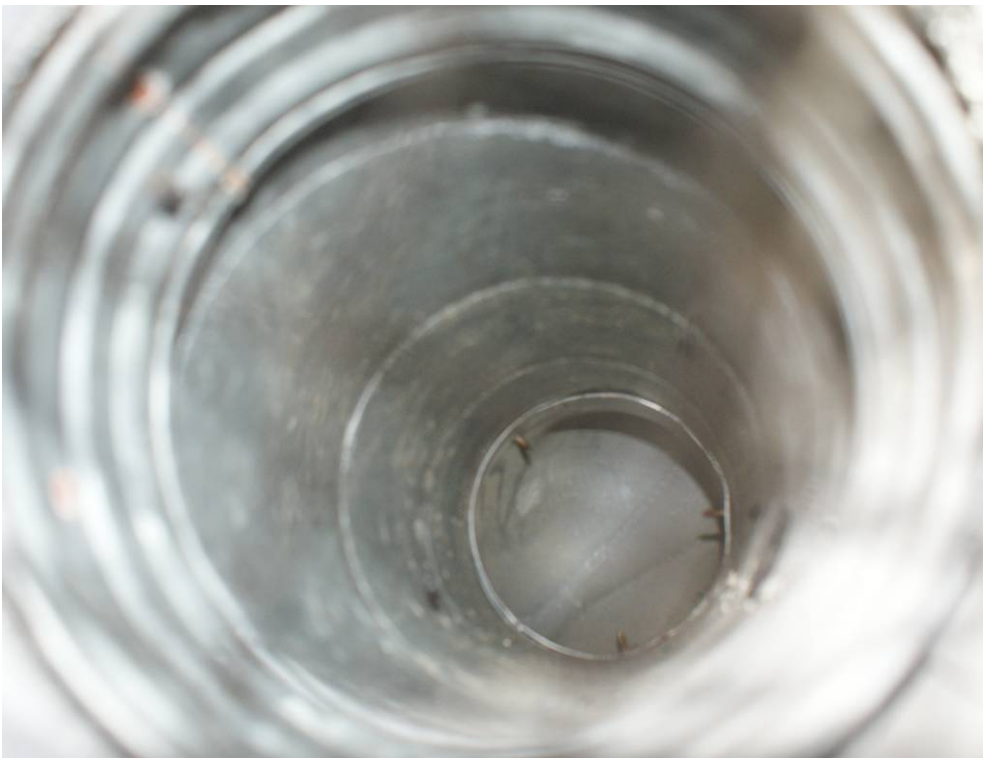
Das Fortluftrohrsegment erscheint sauber:

Abbildung 5 - Fortluftsegment zwischen Außenregister und Lüftungsgerät

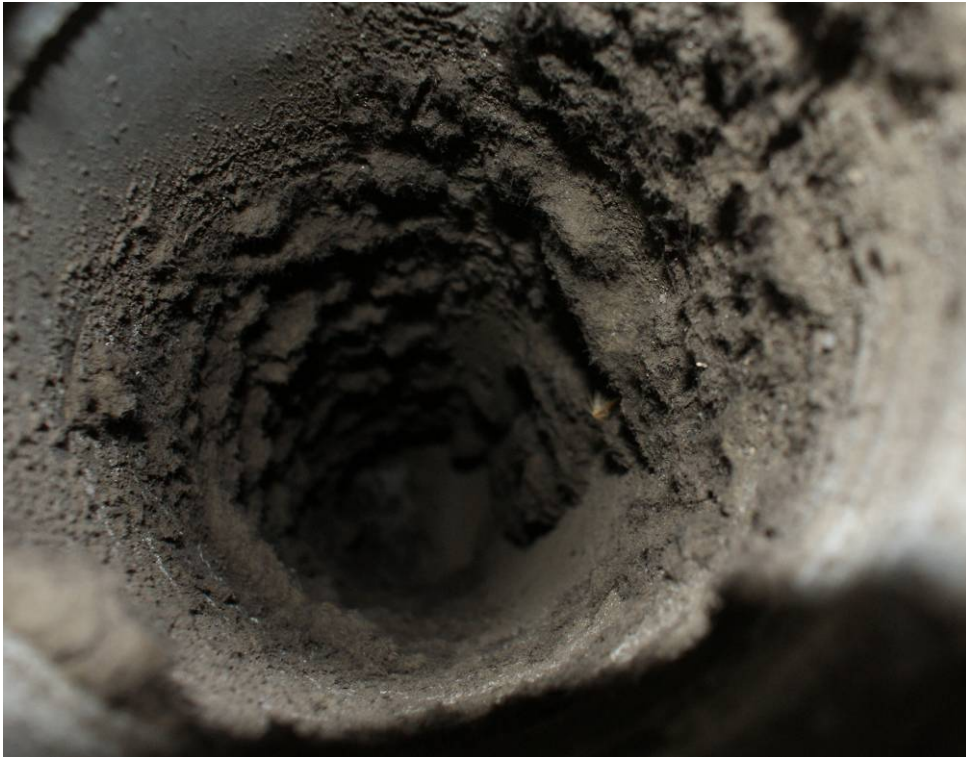
Das Außenluftrohr weist starken Belag auf:

Abbildung 6 - Außenluftsegment zwischen Außenregister und Lüftungsgerät

Die Inaugenscheinnahme der Luftleitungen zeigt nach den über 25 Betriebsjahren ein außerordentlich positives Bild. Ausnahme ist das Rohrsegment der Außenluftansaugung bis hin zum Gerät. Dieses Kanalstück ist stark verunreinigt.

Das Außen-/Fortluftregister an der Fassade wurde jährlich nur von außen gereinigt. Nach der Kanalinspektion erscheint eine Reinigung vor allem der Außenluftleitung unentbehrlich. Die Hygieneuntersuchung zeigt allerdings keinen Befund. Der Einsatz der G4-Luftfilter (Zu- und Abluft) reichte aus, um die Luftleitungen im dargestellten Zustand zu halten. Ablagerungen aus der Außenluft-Ansaugung dringen nicht in das Lüftungssystem der Wohnungen ein. Die Zu- und Fortluftleitungen sind nahezu sauber.

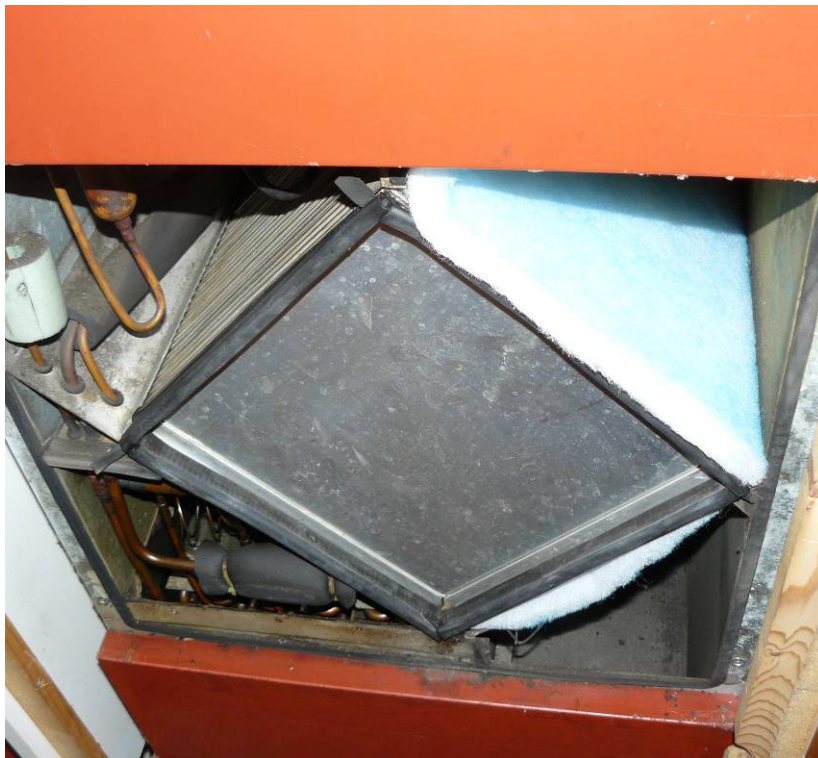
Insgesamt machen auch die Lüftungsgeräte einen guten Eindruck. Es wurden drei Generationen (Abbildung 7-9) vorgefunden. Die ursprünglich eingebauten Geräte (1. Generation – circa 25 Jahre Betriebszeit) sind zwar von innen verschmutzt und weisen leichte Korrosion an den Oberflächen auf, aber unter Berücksichtigung des Alters und der Tatsache, dass diese noch nie gereinigt wurden, sind sie in einem guten Zustand. Die 2. und 3. Generation der Lüftungsgeräte weisen in der 2. Generation circa 4-5 Betriebsjahre und in der 3. Generation circa 2-3 Jahre auf. Die Lüftungskanäle wurden nie gereinigt.

Abbildung 7 - Lüftungsgerät 1. Generation (circa 25 Jahre in Betrieb)

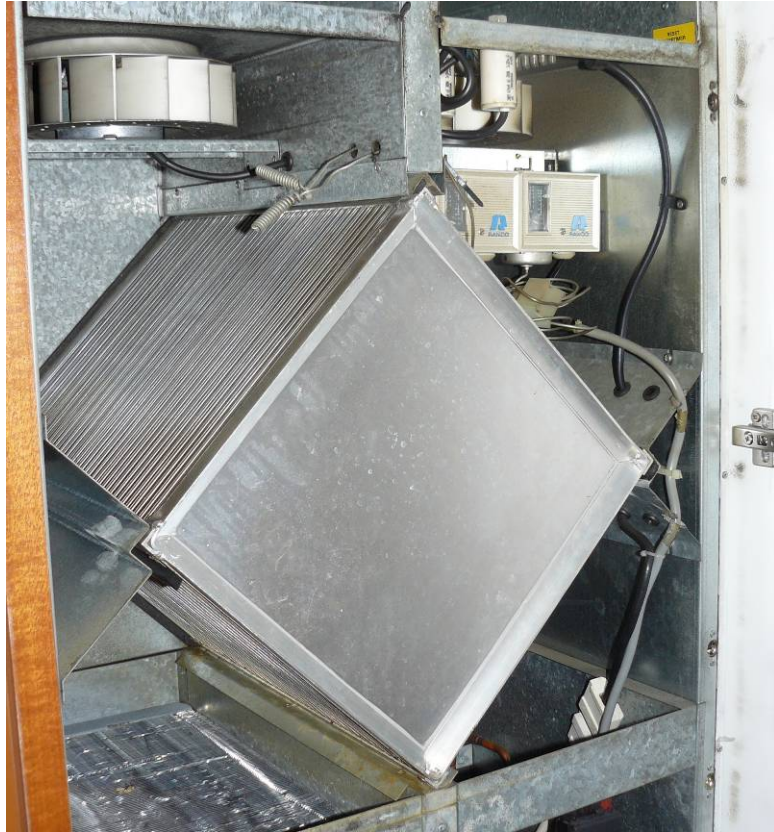
Abbildung 8 - Lüftungsgerät 2. Generation (circa 3-4 Jahre in Betrieb)

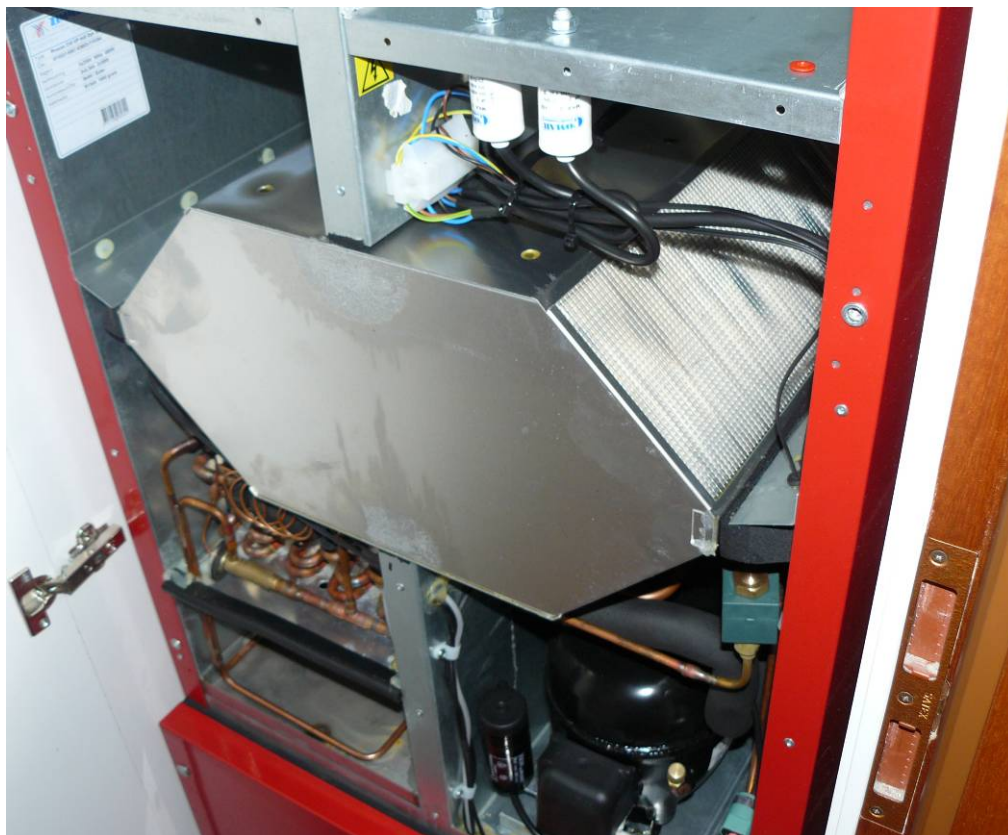
Abbildung 9 - Lüftungsgerät 3. Generation (circa 1-2 Jahre in Betrieb)

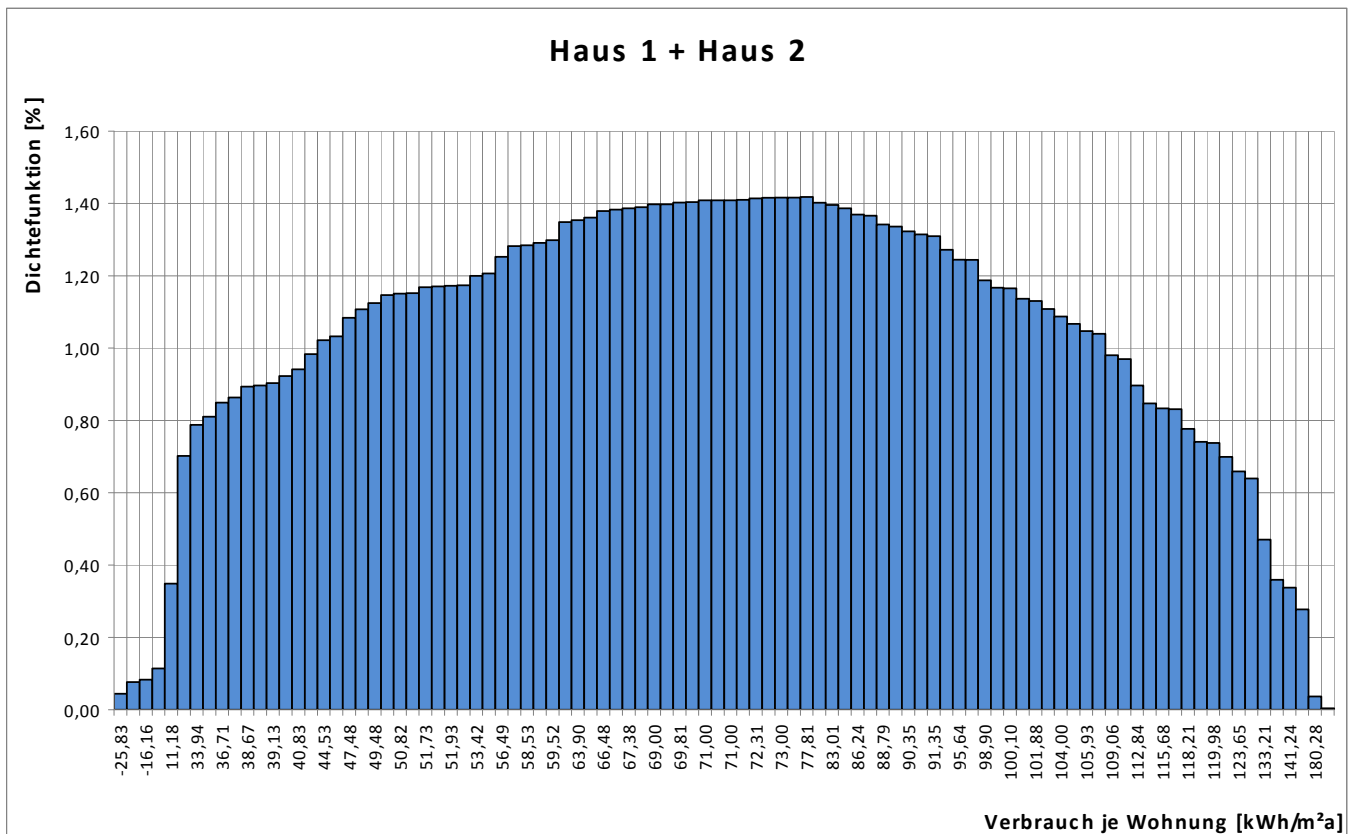
Die folgende Grafik zeigt den temperaturbereinigten Wärmeenergiebedarf der beiden Häuser pro m² und Jahr im Betrachtungszeitraum von 2002 bis 2006.

Abbildung 10- Bereinigter Wärmeenergieverbrauch [kWh/m²a] – Haus 1+2
