WÄRMEBRÜCKEN

URSACHEN UND AUSWIRKUNGEN

HINWEISE ZUR VERRINGERUNG UND VERMEIDUNG

04 ENERGIESPAR-
INFORMATIONEN

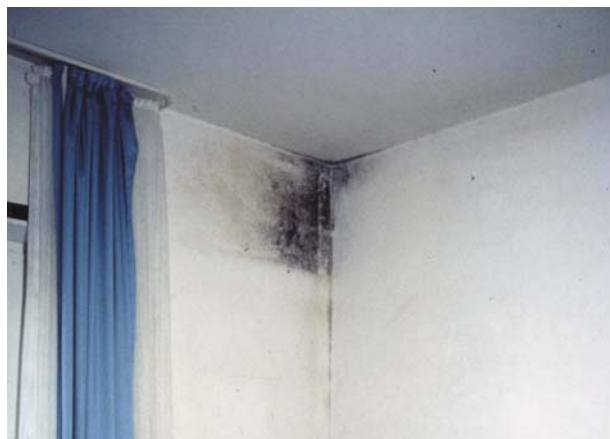
An einer durch Wärmebrückenwirkung eines Betonsturzes ausgekühlten Wandfläche schlägt sich Feuchtigkeit nieder. Der Schimmelpilz hat ideale Bedingungen für sein Wachstum

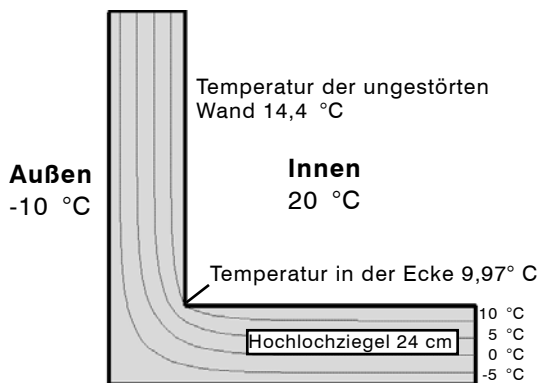
Mit einem Wärmebrückenprogramm lässt sich der Verlauf der Isothermen im Bauteil berechnen. Bei einem Wand-U-Wert von 1,44 W/(m²*K) (ungedämmter Altbau) sinkt die Innen-Oberflächentemperatur auf 9,97 °C. Das bedeutet hohe Wärmeverluste und Schimmelgefahr.

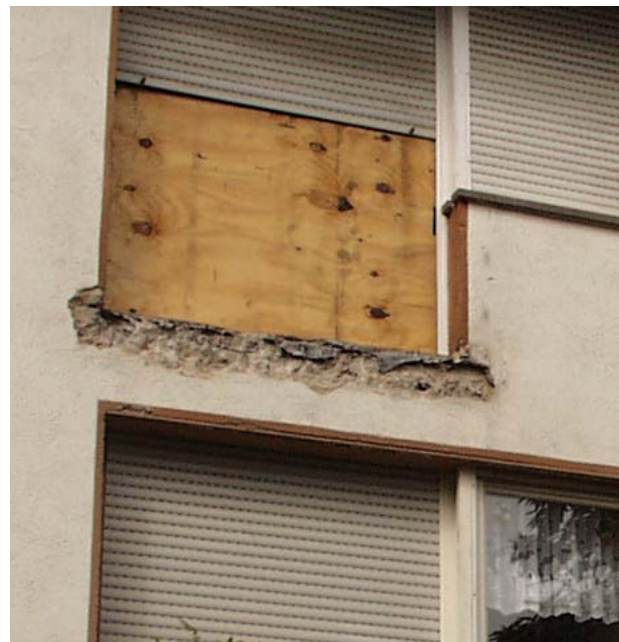
Werden vor dem Aufbringen der Dämmung die auskragenden Betonteile abgetrennt, so ist das Problem vollständig beseitigt.

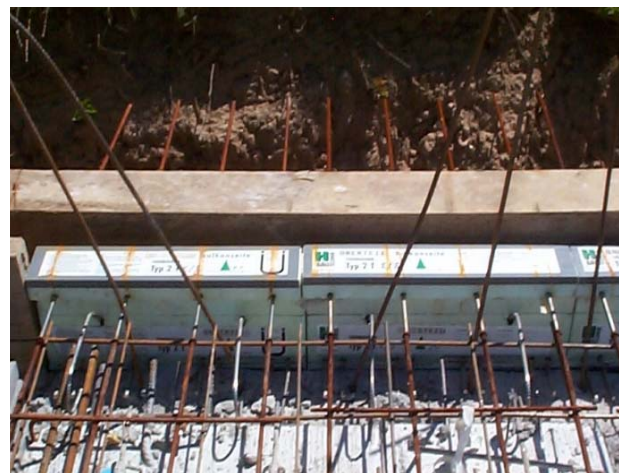
Im Neubau lassen sich die Wärmebrückenwirkungen von Kragplatten durch vorgefertigte Tragelemente vermindern, deren Dämmschicht nur von Armierungen aus rostfreiem Stahl durchstoßen wird.

Eine „klassische“, extrem starke Wärmebrücke: Die Dämmung wird durch die sehr gut wärmeleitende Stahlbetonplatte durchstoßen. Die große Oberfläche des Balkons führt die Wärme wie eine Kühlrippe an die Außenluft ab. Die Folgen sind eine starke Auskühlung der Decke in den Räumen und häufig Feuchteschäden. Besser ist es, den Balkon auf Konsolen aufzulagern. Diese bilden zwar ebenfalls Wärmebrücken, jedoch wird die Dämmung nur auf einer kleineren Fläche unterbrochen (noch besser: spezielle, gedämmte Tragelemente; am besten: Balkon wird völlig getrennt vor die Fassade gestellt).

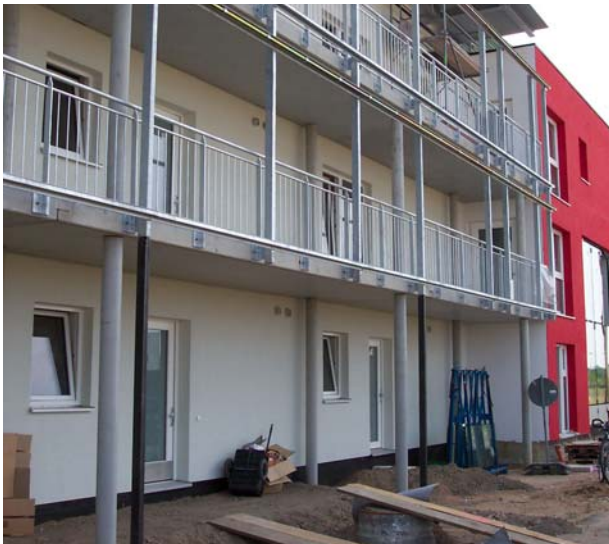
Am besten sind Konstruktionen, bei denen auf Kragplatten verzichtet wird. Bei diesem Mehrfamilienhaus stehen die Laubengänge auf schlanken Stützen thermisch völlig getrennt vom gut gedämmten Gebäudekörper und bilden doch optisch eine Einheit mit ihm.

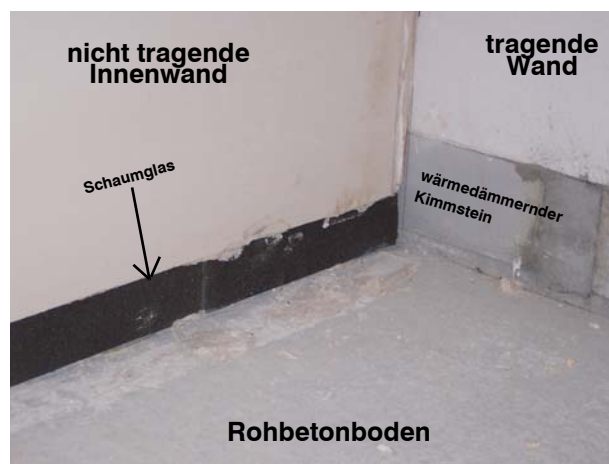
Es gibt im Baustoffhandel mehrere Materialien, um im Neubau den Wärmeabfluss durch die Wände in Richtung Kellerdecke zu vermindern. In diesem Bild werden gleich zwei vorgestellt. Die nicht tragende Innenwand steht auf einem nicht so druckfesten Schaumglasstreifen, λ 0,06 W/(m*K), während die statisch belastete Wand auf einem speziellen Kimmstein, λ 0,33 W/(m*K) abgetragen wird. Einen ähnlichen Aufbau zeigt die VARIANTE 4 auf der übernächsten Seite mit einem Gasbetonstein im Schnitt.
